ENDICS 2022

PATOLOGIAS EM ESTRUTURA DE CONCRETO ARMADO EM EDIFÍCIO NO DISTRITO FEDERAL

Apresentado no
Congresso Técnico Científico da Engenharia e da Agronomia – CONTECC
04 a 06 de outubro de 2022

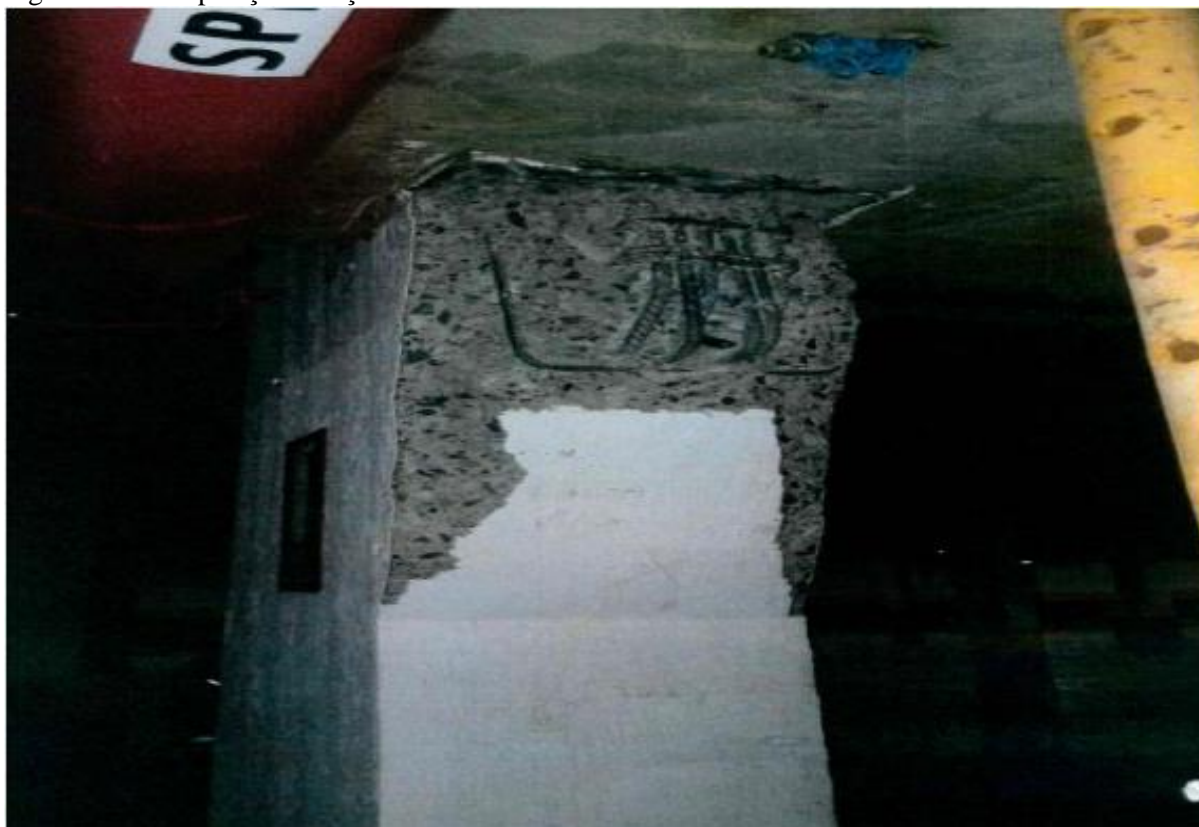
Fica evidente também, conforme figura, a execução divergente em relação ao projetado, as armaduras dos consolos foram mal condicionadas e com a falta do espaçamento adequado

Figura 1. Má disposição do aço nos consolos

A análise estrutural da edificação, no trecho em estudo, ou seja, a laje tabuleiro da área de convivência, a causa do deslocamento da viga de borda foram a falha no projeto estrutural, assim sendo necessário a apresentação de projeto de reforço, também houve falha na execução do projeto estrutural, foi identificado alguns pilares fora de eixo causando assim excentricidade de carga sobre a cabeça do pilar, e ainda houve falha na execução do projeto de reforço com uma acomodação de aço inadequada na estrutura. Para solução do problema, apresentam-se as seguintes medidas mitigadoras a serem adotadas. Elaboração de projeto de reforço estrutural, sem considerar o engaste do consolo nos pilares P52-B, P25-B, P26-B, P27-B, P28-B, P29-B, P30-B, P31-B, P32-B e P97-B, e utilizando-os como massa de compressão para apoio completo por pilar metálico com apoio em fundação própria, além da execução de pilares complementares em estrutura metálica, com fundação própria, nas linhas finais da viga de borda e sua junção com os consolos. Aliado a isso, é preciso fazer a execução de pilares metálicos sobre fundação própria no centro da viga a fim de minimizar o momento fletor em todas as vigas bi apoiadas do setor e ainda a elaboração de projeto de reforço estrutural para os pilares P265-B e P266-B para minimizar os esforços impostos pelas vigas V2121-B e V2126-B.
