ENDICS 2022

REVITALIZAÇÃO DE FACHADAS UMA ANÁLISE DAS MANIFESTAÇÕES PATOLÓGICAS EM REVESTIMENTO CERÂMICO

RONIELYSON PEREIRA DE CASTRO

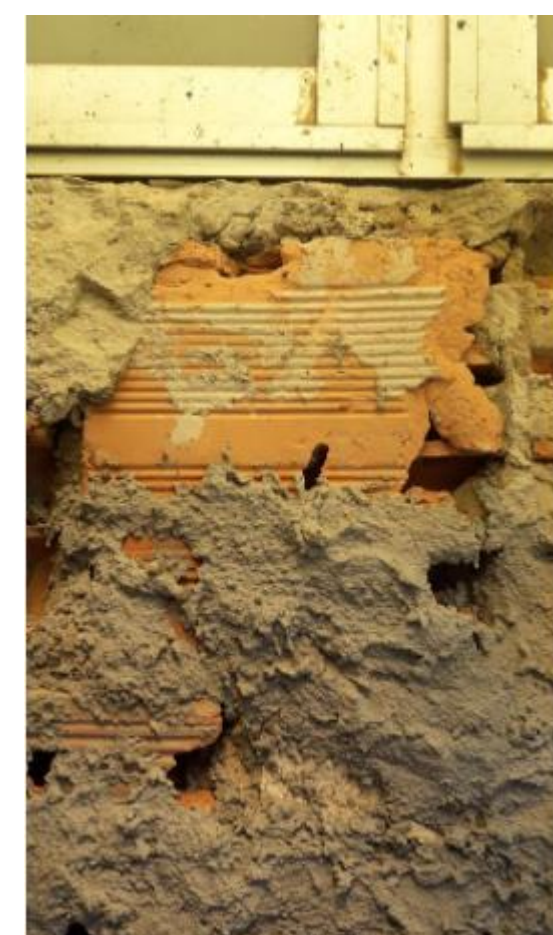
Figura 1. Estrutura em vias de tijolos
Fonte: Autor

Como tratamento das manifestações encontradas em uma das paredes laterais, retirou-se todo revestimento cerâmico, a argamassa, o reboco, o embolso e o chapisco, deixando a estrutura em vias de tijolos como mostra (figura 1), para que seja inicialmente lavado e retirado à poeira, e em seguida fazer o processo em etapas corretas para o emprego do revestimento cerâmico

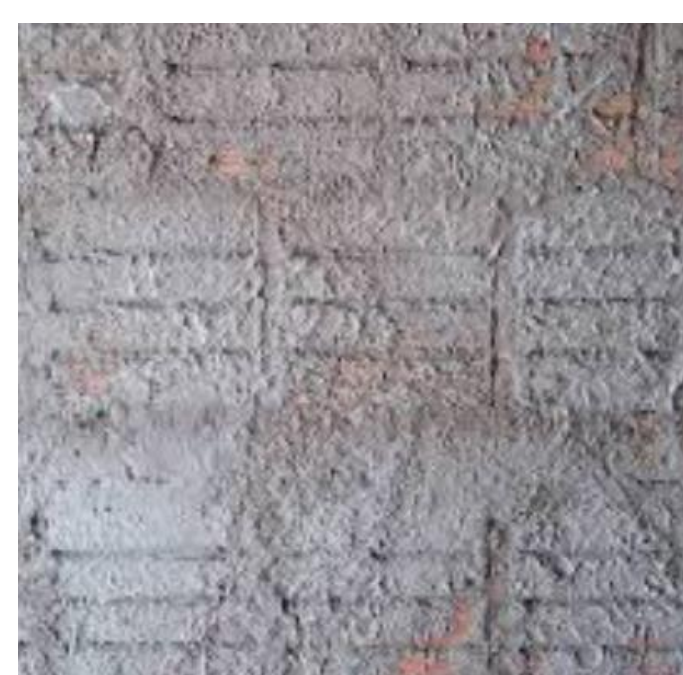
Figura 2. Chapisco
Fonte: Autor

Em referência ao chapisco, ele é realizado após a preparação da base ou substrato. Refere-se à primeira camada da alvenaria, que serve de ligação entre o revestimento e o substrato, com o objetivo de cobrir e uniformizar a absorção da base e melhorar a aderência do revestimento. Para Carasek (2010), o chapisco como mostra na (figura 2) é a camada de preparo da base, com aplicação contínua ou descontínua, que irá uniformizar a superfície para a absorção e melhor aderência do revestimento.

as quantidades de material a ser utilizado, com a devida aplicação, o chapisco melhorara a capacidade aderente da base à primeira camada do revestimento, vinculada à baixa capacidade de aderência da base e capacidade de sucção incompatíveis com uma boa colagem.

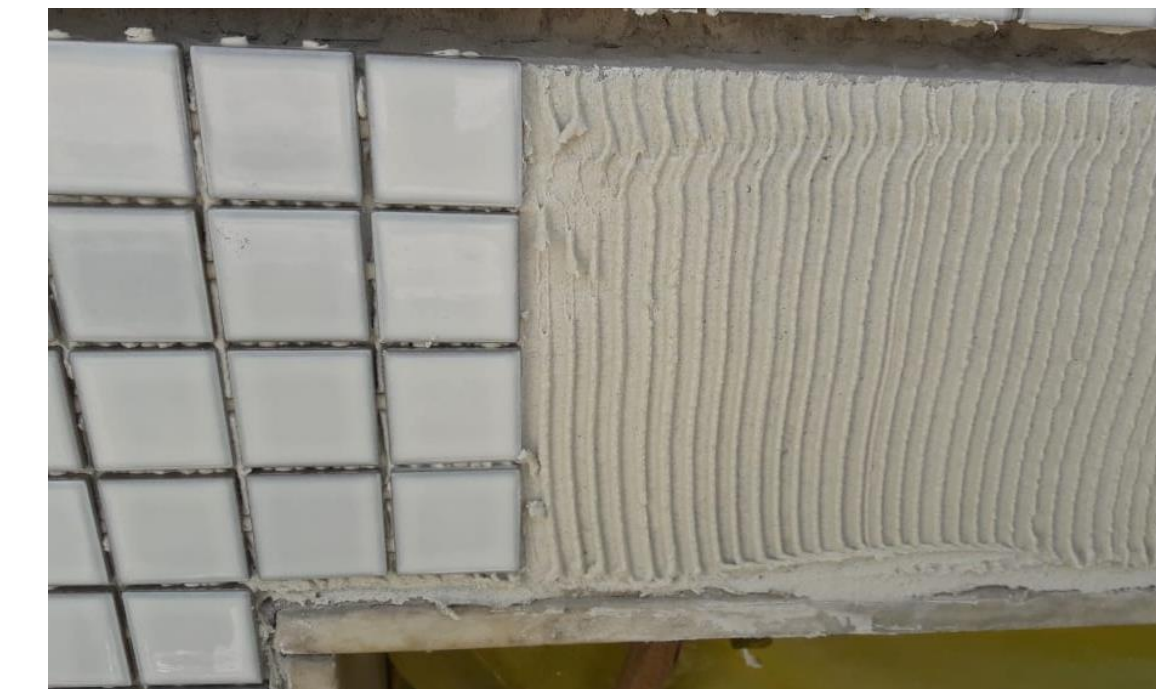
Figura 3. Placa de cerâmica na superfície da parede
Fonte: Autor

Com o uso de uma colher de pedreiro e uma desempenadeira de aço com dentes e aplicado à argamassa AC3 flexível no sentido vertical, em uma área de no máximo 1 metro, para que haja uma aderência adequada da placa cerâmica à superfície da parede, repetindo o processo em toda a extensão da fachada e aguardando de 3 a 4 dias para a aderência total.

Como mostra na (figura 3)

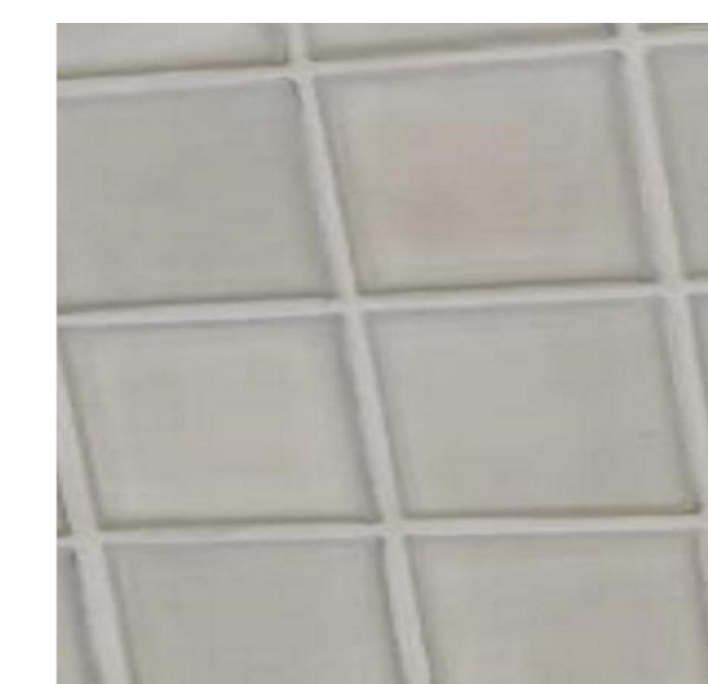
Figura 4. Aplicação de rejunte
Fonte: Autor

Esse processo foi realizado com o USP de uma espátula de PVC, onde se aplicou o rejunte flexível a cada 1m² de área em todas as juntas entre os revestimentos cerâmicos e com auxílio de esponja macia umedecida retira-se o excesso do mesmo. Como mostra na (figura4).
